Comune di
Castorano
Provincia di Ascoli Piceno

**Piano
Eliminazione
Barriere
Architettoniche**

Schede analisi criticità

Giugno 2025

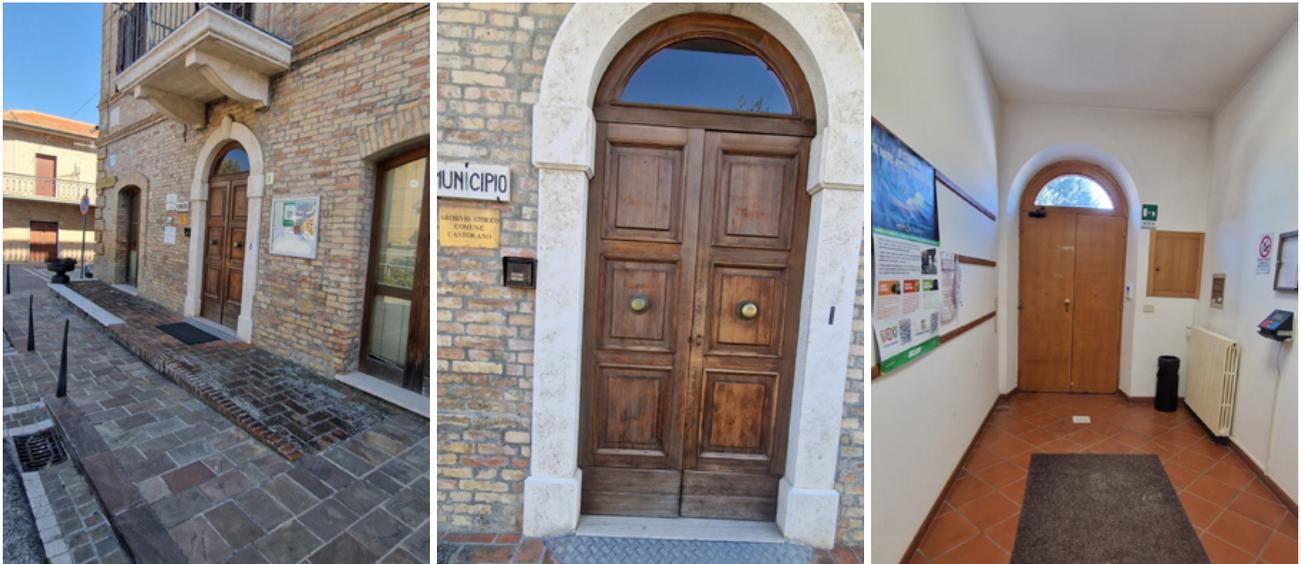
L'accesso presenta tutti i salti di livello raccordati, da riposizionare il campanello, da incassare gli zerbini o fornire modelli fissi con guide laterali.

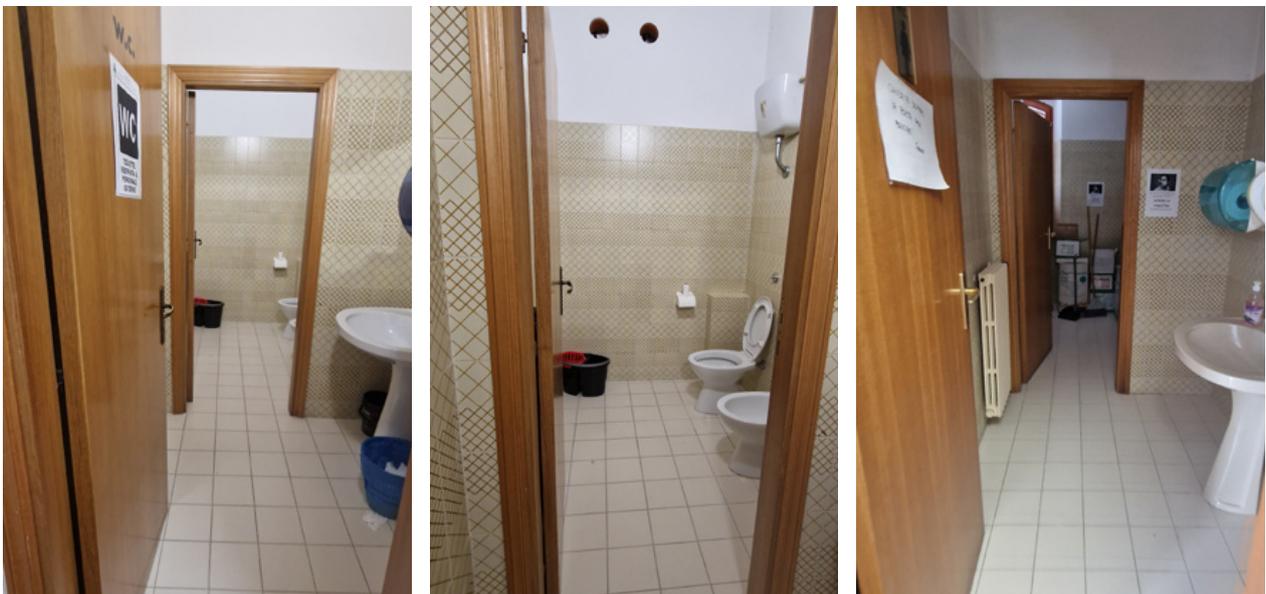
Tipologia di adeguamenti necessari: *da rendere accessibile il bagno presente al piano terra, in realtà al livello sfalsato della Sala Consiliare, a servizio di quest'ultimo, per l'utenza degli uffici si provvederà a rendere accessibile almeno uno dei bagni femminili al p1 o al p2, a larghezza maggiore rispetto a quelli maschili. Tutti i servizi presentano porte da 70 cm, inaccessibili da adeguare contestualmente.*

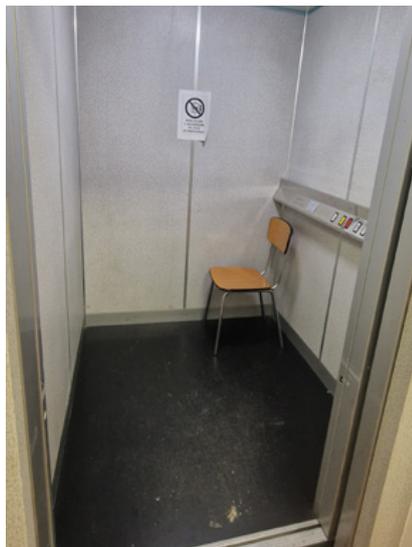
Le scale e gradini comuni interne non presentano corrimano su ambo i lati, da dotare anche di segnalazioni pedotattili. L'ascensore non reca caratteri in braille alle bottoniere. Non si ritiene prioritario rendere accessibile internamente il livello sfalsato della Sala Consiliare in quanto con accesso da esterno.

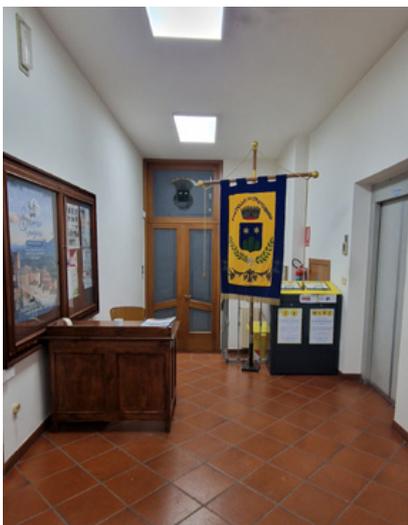
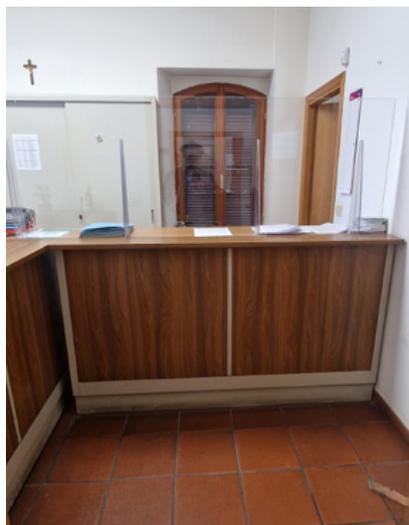
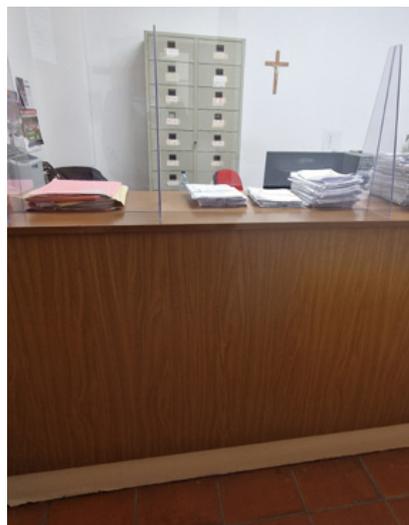
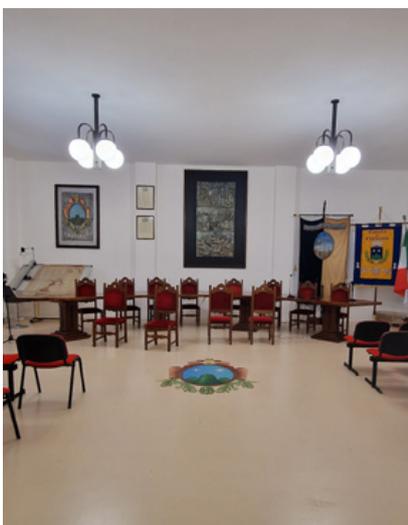
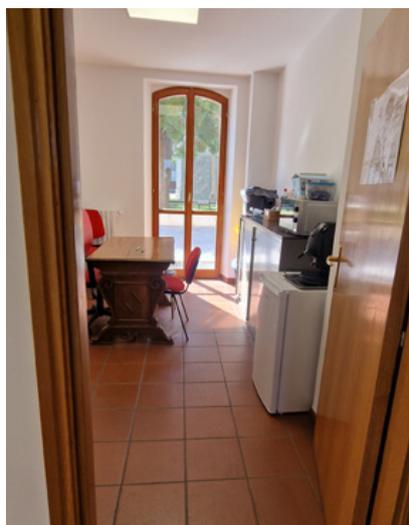
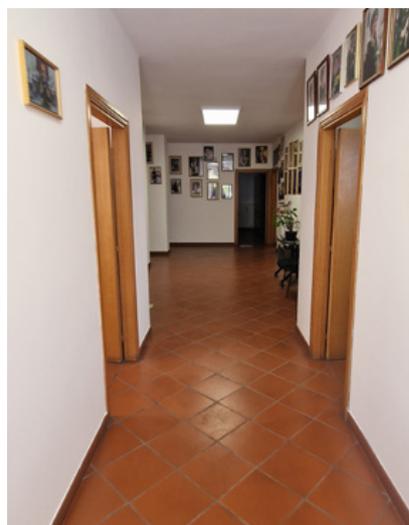
Carente la cartellonistica interna da implementarsi, si potrà ricorrere anche ad indicazioni con la codifica CAA (Comunicazione Alternativa Aumentativa) utili per persone con disturbi dello spettro autistico, ipovedenti o persone di lingua straniera. Necessario apporre a tutte le porte vetrate presenti negli spazi comuni segnalazione che permetta anche ad utente ipovedente l'immediata individuazione delle superfici trasparenti. I banconi degli uffici che prevedono il ricevimento del pubblico (PL, Demografici, UT) non presentano modulo accessibile con altezza del pianale entro i 90 cm da terra; inoltre la disposizione interna degli arredi mobili dell'Ufficio tecnico non consente la movimentazione di una carrozzina. Da ricordare il dislivello alla soglia dell'ingresso della Sala Consiliare.

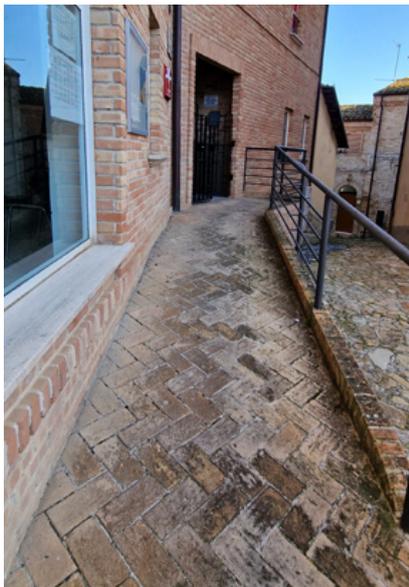
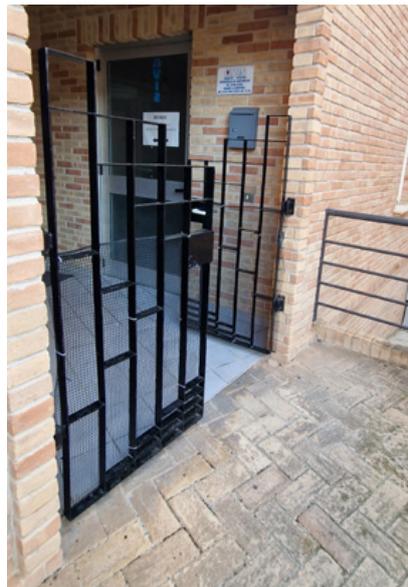
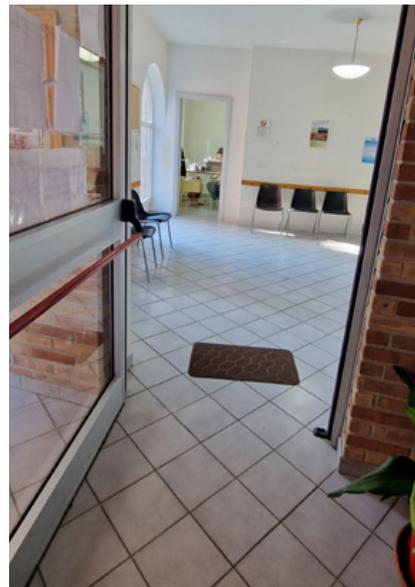
L'accesso viene raggiunto attraverso una rampa con pendenza accessibile, l'inserimento di un corrimano ad altezza 90 cm distinto dal parapetto faciliterebbe una persona anziana o fragile. La porta d'accesso agli ambulatori presenta superficie trasparente da rendere individuabile a persona ipovidente. Il vetro arriva sino a meno di 40 cm dal piano di calpestio, la tipologia d'infisso è comunque tale da garantire assoluta solidità anche in caso di urti con una carrozzina. Da incassare lo zerbino.

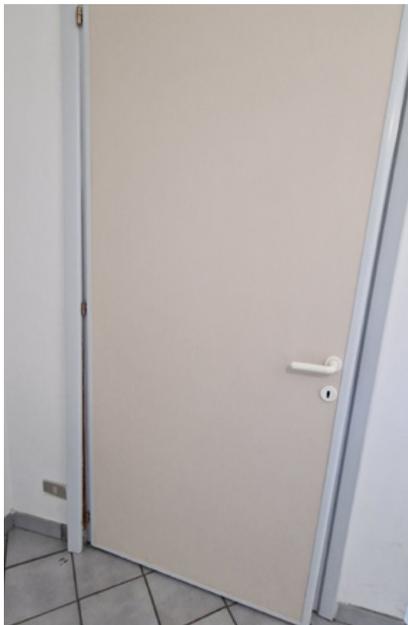
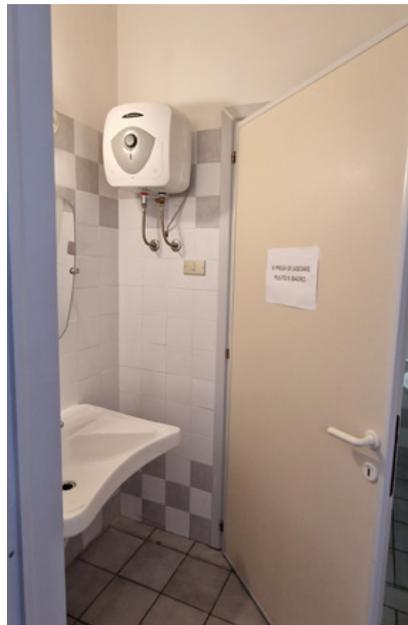
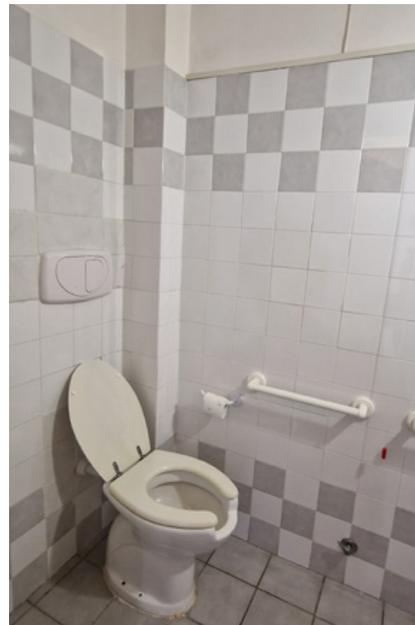
Tipologia di adeguamenti necessari: *presente un bagno con sanitari accessibili e accessori per disabili, la suddivisione tra bagno ed antibagno tuttavia rende difficile la movimentazione di una carrozzina, consigliabile ricavare un unico locale.*

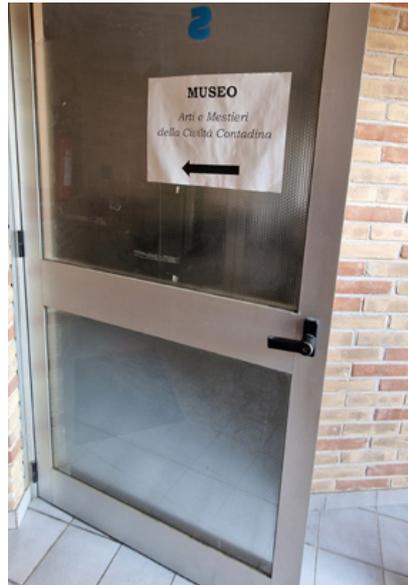
L'accesso da strada è in comune con l'intero complesso del Palazzo, accessibile l'ingresso della sede Avis.

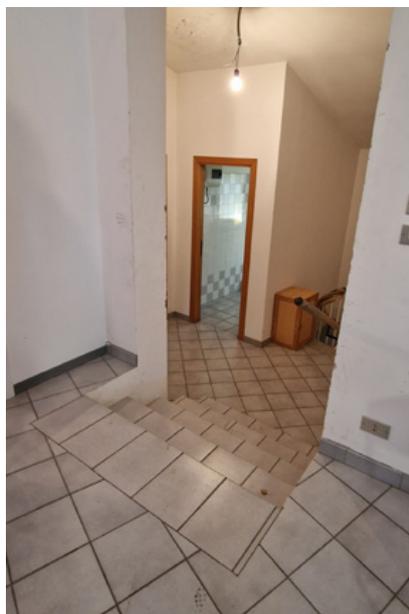
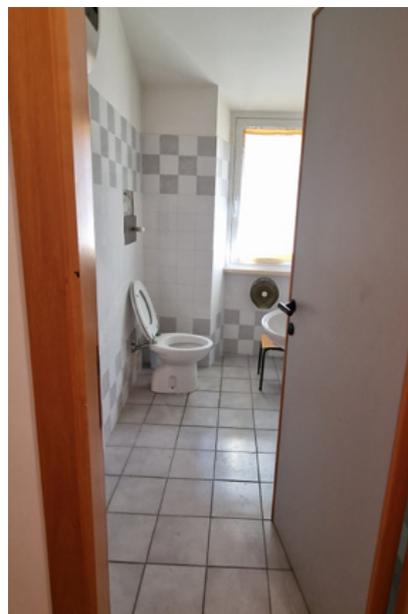
Tipologia di adeguamenti necessari: *il bagno ad uso della Sede Avis non presenta larghezza sufficiente per essere adeguato, difficile ipotizzare l'ampliamento del locale con al perimetro pareti portanti, l'utenza della Sede Avis dovrà essere autorizzata ad accedere ai bagni accessibili presenti presso gli Ambulatori - Scheda A02 o agli ulteriori livelli del Palazzo - Scheda A04.*

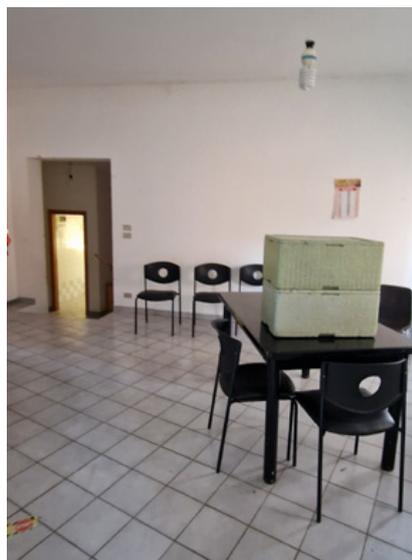
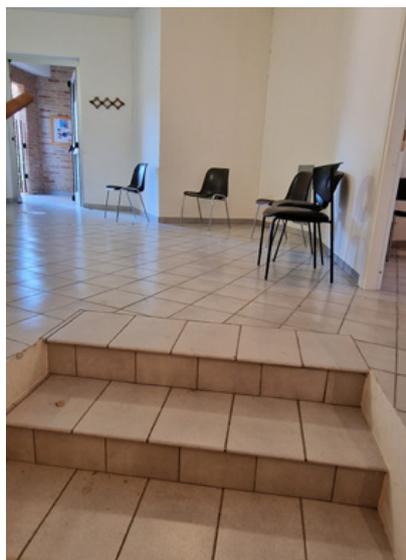
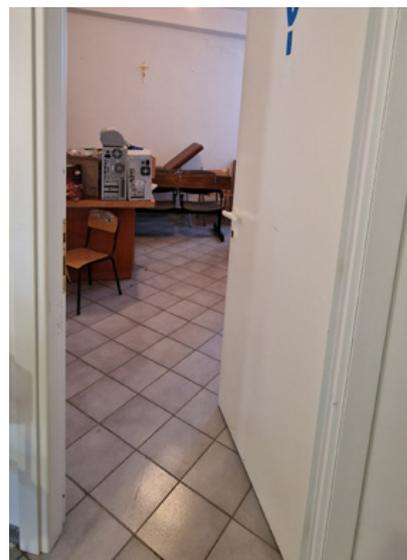
I gradini che sfalsano il piano interno vanno dotati di corrimano almeno su un lato e segnalazioni per non vedenti. Non si ritiene prioritario dotare i gradini di dispositivo servoscala in quanto utili solo a raggiungere il bagno non accessibile e un locale magazzino. Presente anche una scala a chiocciola che raggiunge il livello inferiore dei locali attualmente in uso alla Società Sportiva (si veda Scheda A05 Palazzo Servizi Sociali - Spazi Polifunzionali).

Ambito	Criticità rilevata	Possibile intervento risolutivo	Rif. normativi	Stima Costo	Intervento realizzato
Collegamenti verticali	Assenza segnaletica fine ed inizio scale	Fornitura e posa segnaletica pedotattile fine ed inizio scala	DM 236/89 8.1.10	300,0 €	
Collegamenti verticali	Assenza corrimano su entrambi i lati scale	Fornitura e posa corrimano almeno su un lato altezza 90 cm	DM 236/89 8.1.10	220,0 €

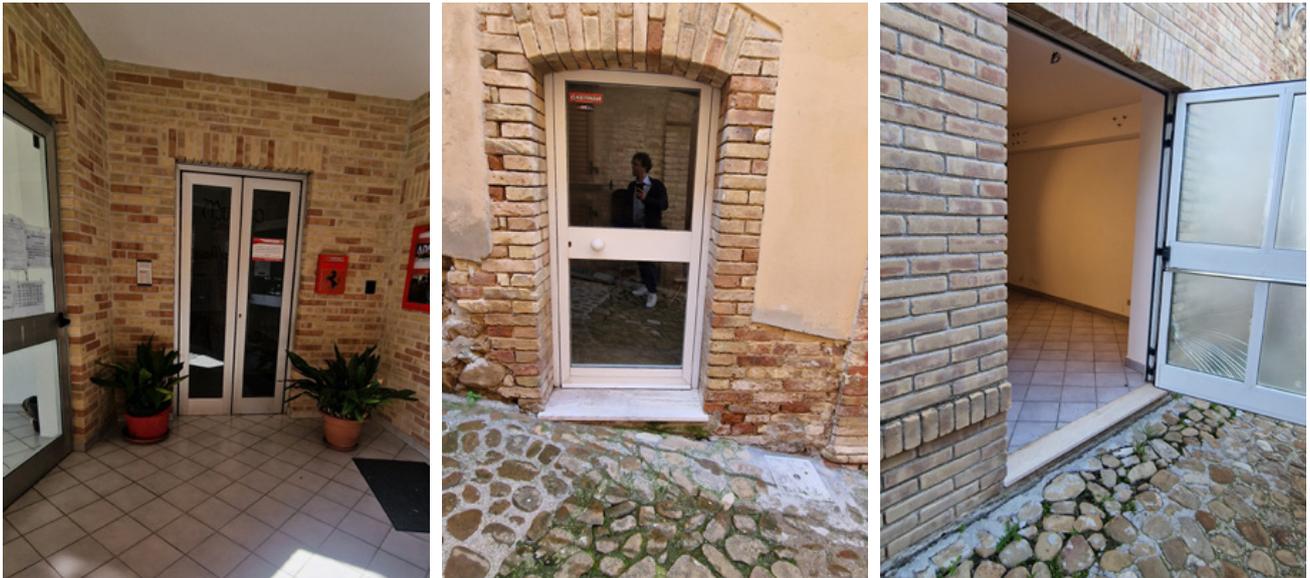
L'accesso principale alla struttura risulta quello che fornisce maggiori garanzie in termini di accessibilità, sono presenti poi accessi da esterno al livello più basso (Salone) ed al livello intermedio della sede della Castoranese Calcio, da raccordare il dislivello presente alla soglia di tali accessi che restano non di facile accesso per persona su carrozzina per via della pendenza delle strade adiacenti, per persona con fragilità la soluzione ottimale per raggiungere tutti i livelli sarà accedere dalla struttura principale e servirsi dell'ascensore interno da predisporli (si veda 3.2 Collegamenti Verticali).

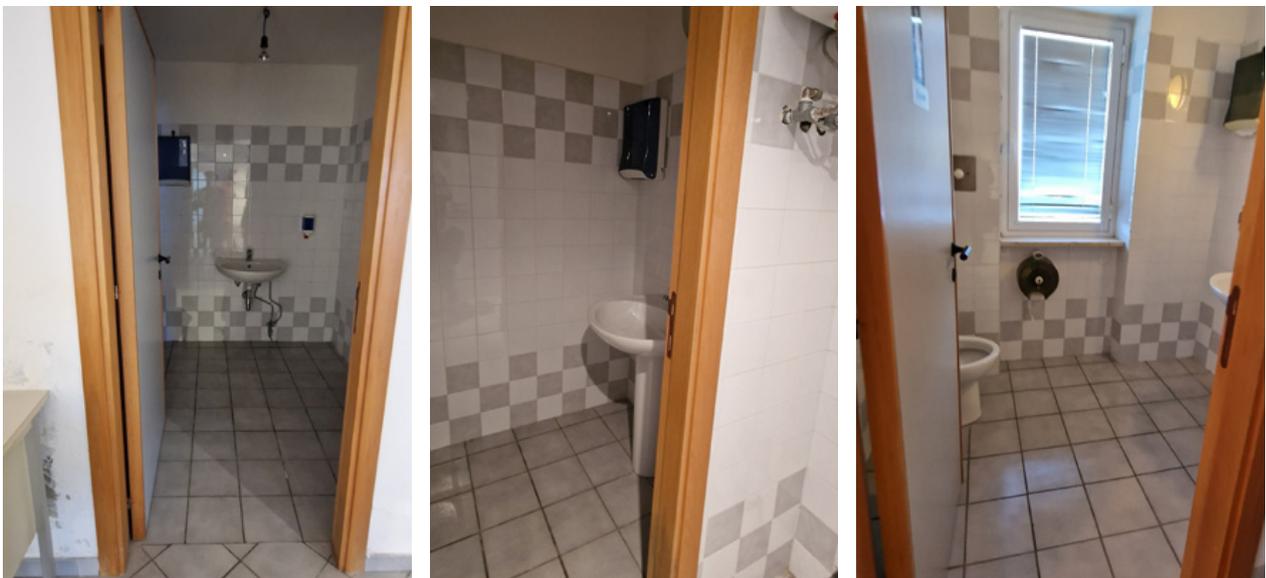
Tipologia di adeguamenti necessari: *presenti servizi igienici al livello più basso e a quello più alto, da ricavare un bagno accessibile all'interno del blocco bagni del Salone, con metratura sufficiente il bagno donne del Museo Ferrari, da adeguare il vano porta da 70 cm, non accessibile invertendone il senso di apertura, al pari della porta dell'antibagno; da installarsi poi sanitari ed accessori disabili. Necessario posizionare idonea cartellonistica che indichino per le funzioni non dotate di servizi igienici (Museo Contadino, Sede Castoranesi Calcio, Motor Club) il percorso per raggiungere i bagni da loro fruibili.*

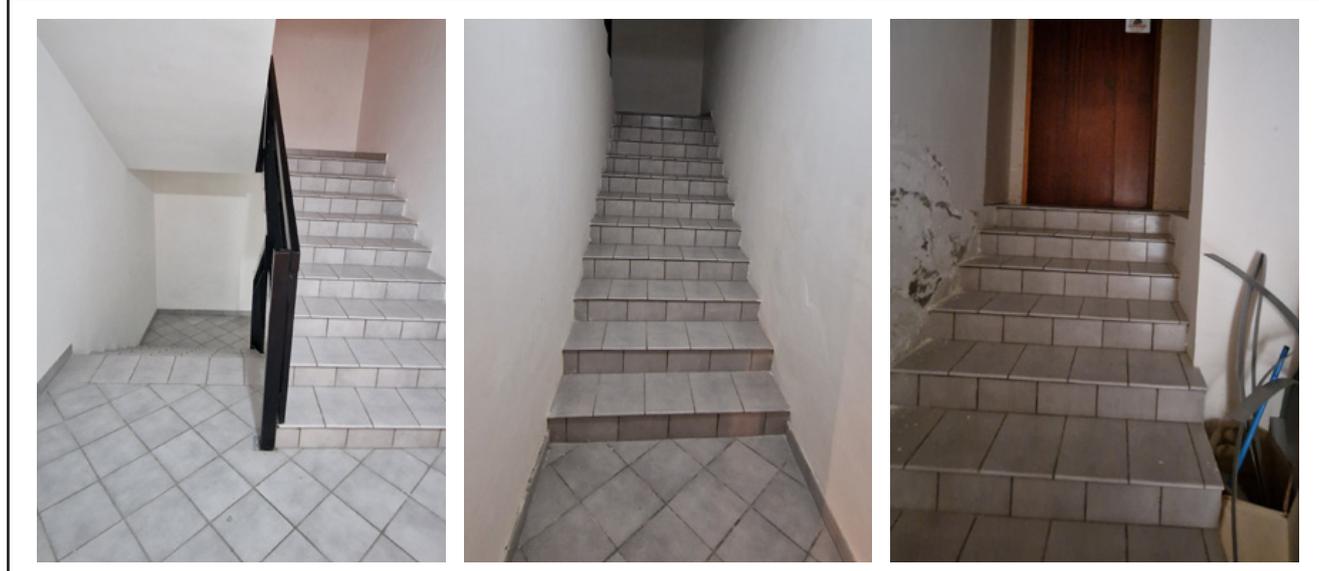
Le scale interne devono essere dotate di corrimano ambo i lati e segnalazioni pedotattili per non vedenti. Già presente un vano ascensore che raggiunge tutti i livelli, prioritario installare la macchina, l'unico collegamento che risulterebbe non accessibile rimarrebbero le scale tra Motor Club e Sede della Castoranese Calcio, da dotare di servoscala i gradini.

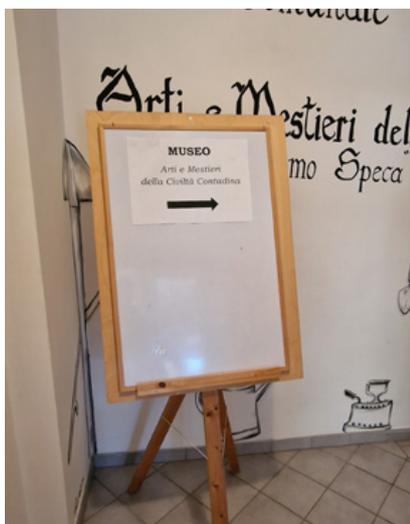
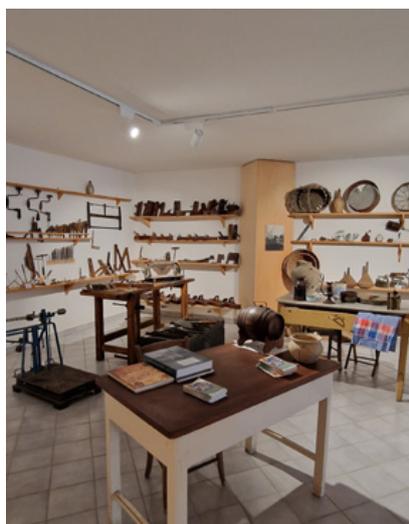
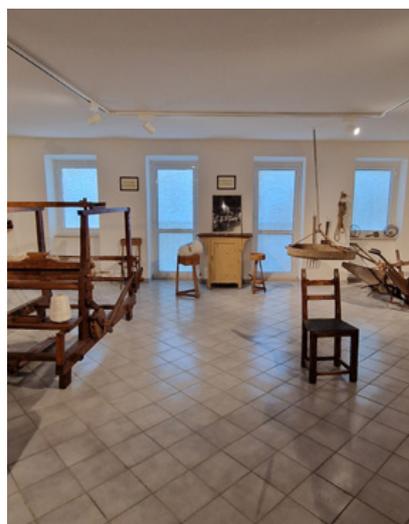
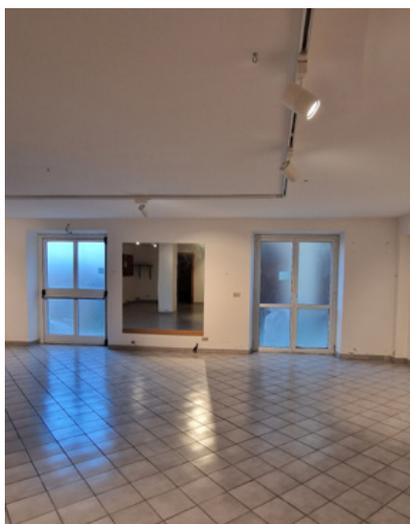
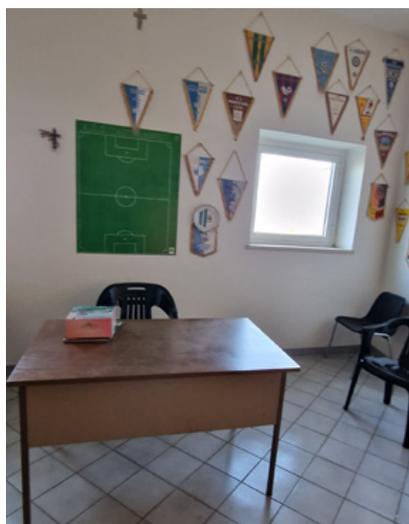
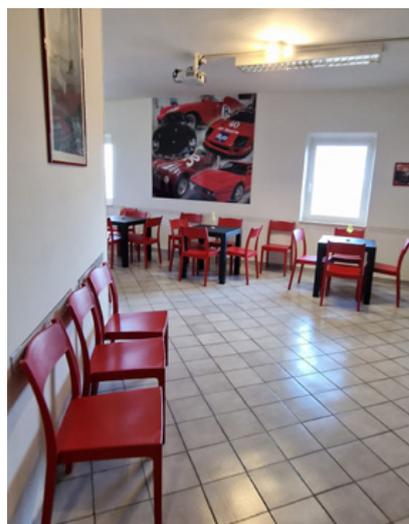
Implementabile la cartellonistica interna. A livello di Direzione Museale possono essere messe in atto diverse azioni per consentire di accedere all'esperienza museale anche a persone con fragilità sensoriali come l'introduzione delle didascalie delle opere e di tutti i contenuti in braille, totem informativi multimediali o non, in diverse lingue, postazioni audio o video accessibili anche a persone con disabilità sensoriali o cognitive.

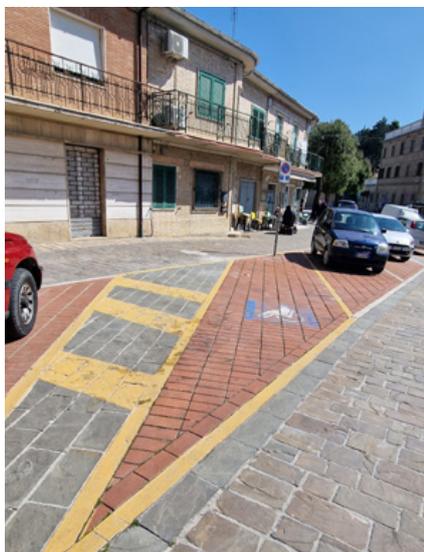
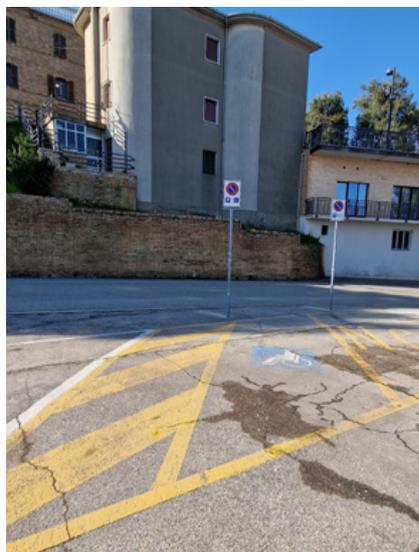
Necessario garantire che lo stallo riservato nel parcheggio lungo la SP18 sia complanare.

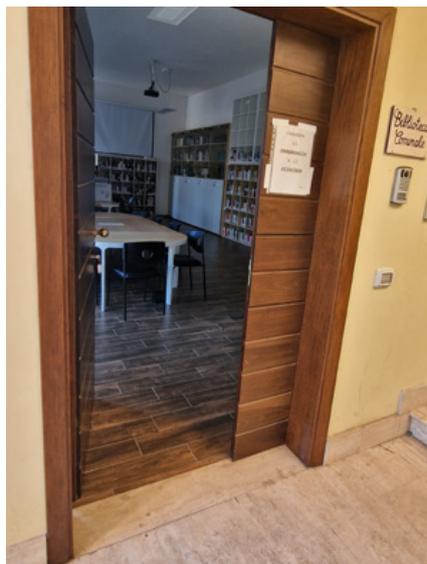
Da riposizionare il citofono.

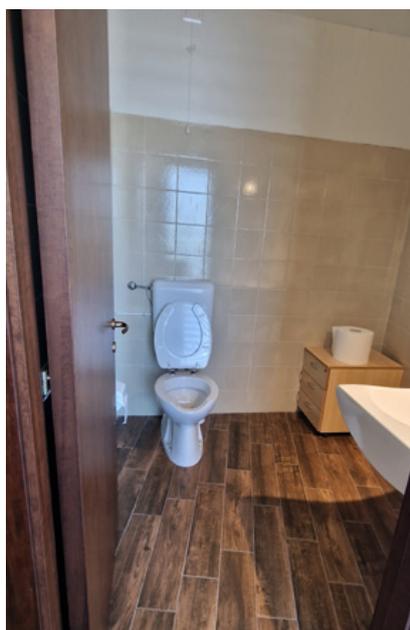
Tipologia di adeguamenti necessari: *da invertire il senso di apertura della porta e apporre targhetta identificativa.*

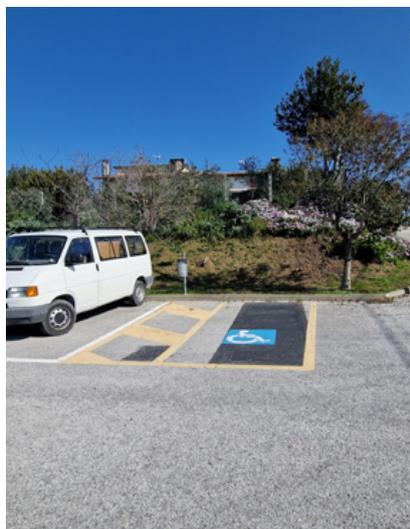
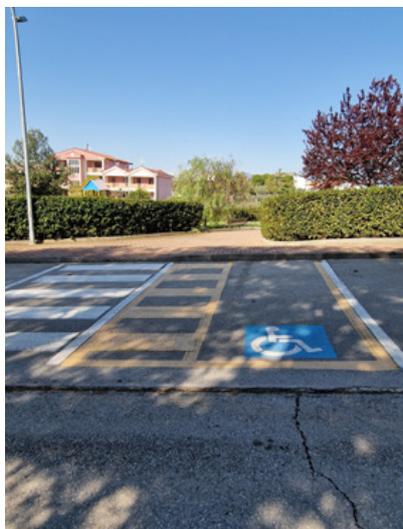
Gli stalli riservati non presentano la segnaletica verticale, da raccordare meglio lo stallo all'accesso del parco pubblico.

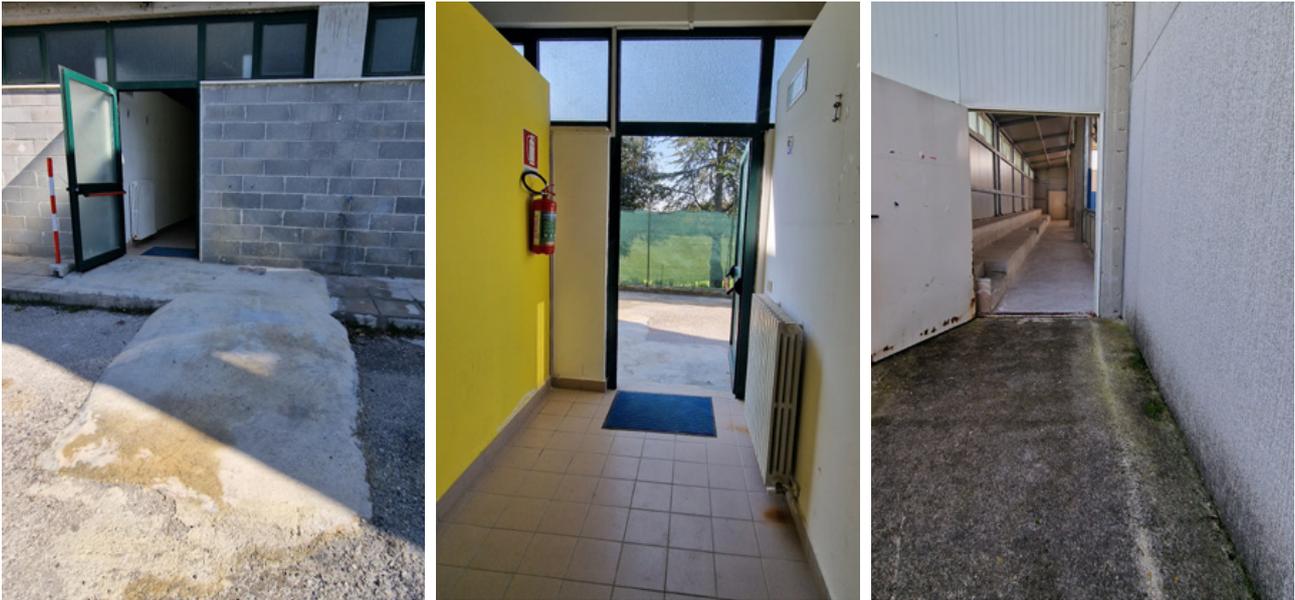
Accessibile l'ingresso atleti, da incassare lo zerbino. Non ottimale l'accesso del pubblico con porta con anta di larghezza limite, non ottimale nella fruizione in agio e autonomia per persona con fragilità per dimensioni e pesantezza. Da implementare la segnaletica.

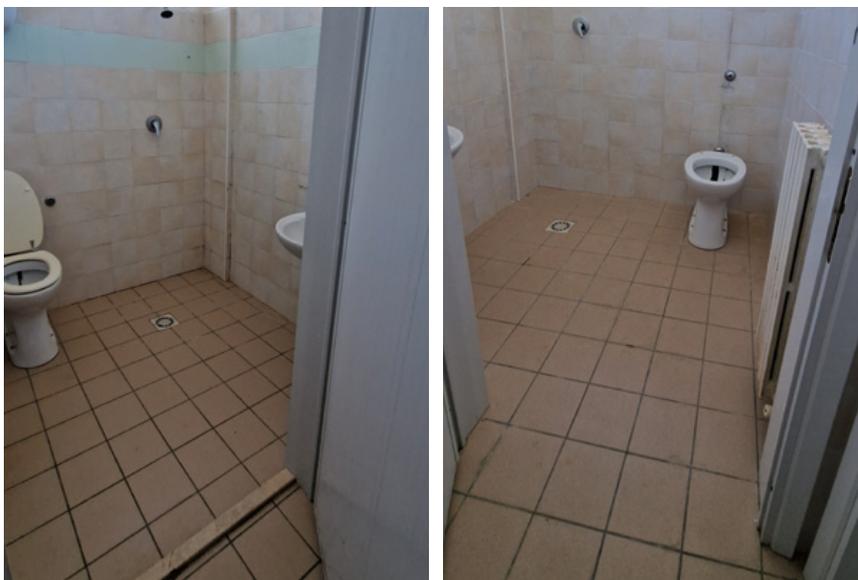
Tipologia di adeguamenti necessari: *entrambi gli spogliatoi atleti presentano bagno accessibile, da dotarsi di maniglioni ribaltabili wc, non essendovi alcun seggiolino con maniglioni in corrispondenza di alcuna doccia si dà atto che all'occorrenza la struttura dovrà mettere a disposizione carrozzine sostitutive. Non presente alcun bagno per il pubblico, si ipotizza l'installazione di un bagno accessibile in un modulo prefabbricato.*

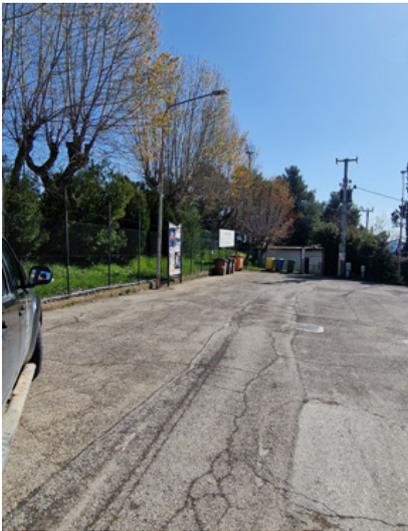
1. Parcheggi					
Presenza di parcheggio riservato nelle vicinanze dell'ingresso:					Si No
Dimensione regolamentare?	Si	Segnaletica verticale conforme alla normativa?			Si
	No				No
Parcheggio raccordato a un percorso pedonale?	Si	Segnaletica orizzontale conforme alla normativa?			Si
	No				No
Note					
Documentazione fotografica

Ambito	Criticità rilevata	Possibile intervento risolutivo	Rif. normativi	Stima Costo	Intervento realizzato
Parcheggi	Assenza stallo riservato	Realizzazione stallo riservato	D.P.R. n. 495/1992 e s.m.i.	400,0 €	
Servizi igienici	Assenza bagno accessibile	Adeguamento bagno accessibile per il pubblico esistente	DM 236/89 8.1.6	4.500,0 €	
Collegamenti orizzontali e spazi comuni	Area a prato non accessibile	Realizzazione percorso pedonale pavimentato a partire dall'ingresso che consenta a carrozzina di raggiungere e stazionare presso i principali punti d'interesse (bagno, zona tribuna, zona bar)	DM 236/89 8.2.1	4.000,0 €

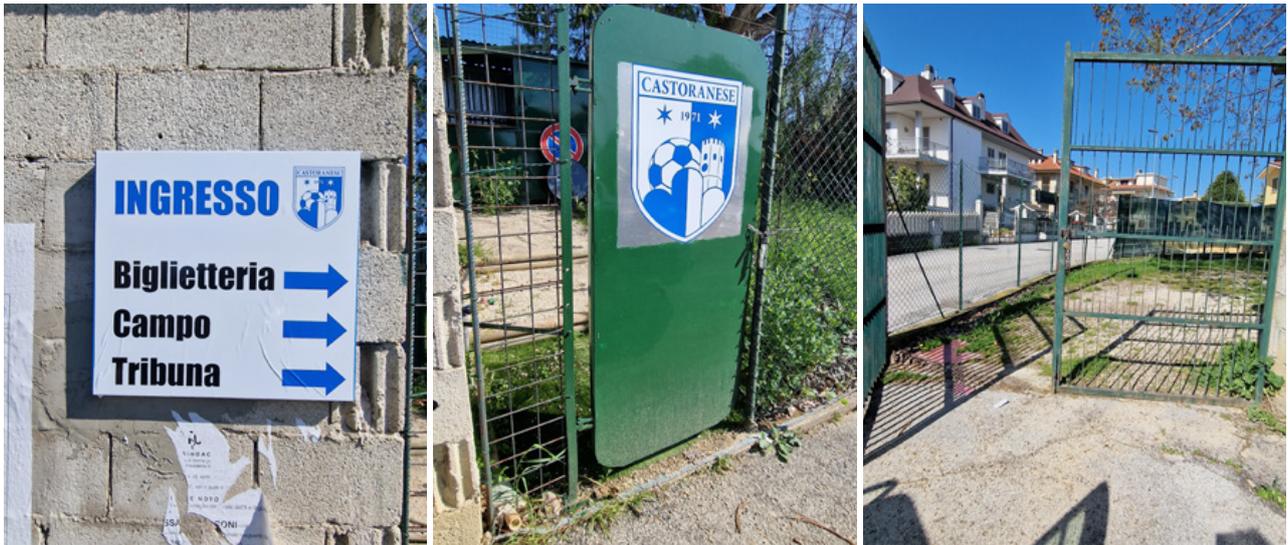
2. Accesso alla struttura					
La zona antistante e retrostante la porta/ cancello è in piano e hanno una profondità minima di 1,50 m?					Si No
Dislivello	Si	Se sì, la pendenza della rampa è inferiore all'8%?			Si
	No				No
E' presente un percorso tattile?					Si No
La luce netta della porta d'ingresso è almeno 80 cm con le singole ante di larghezza non superiore a 120 cm e gli eventuali vetri sono ad una altezza min di 40 cm dal pavimento?					Si No
La maniglia è posizionata 85cm<h<90cm?					Si No
Il campanello/citofono è posizionato tra i 110 e i 130 cm d'altezza da terra?					Si No
Note					
<i>L'ingresso pedonale per il pubblico presenta un dislivello successivo all'entrata, l'utenza debole dovrà far accesso attraverso il cancello carrabile laterale.</i>

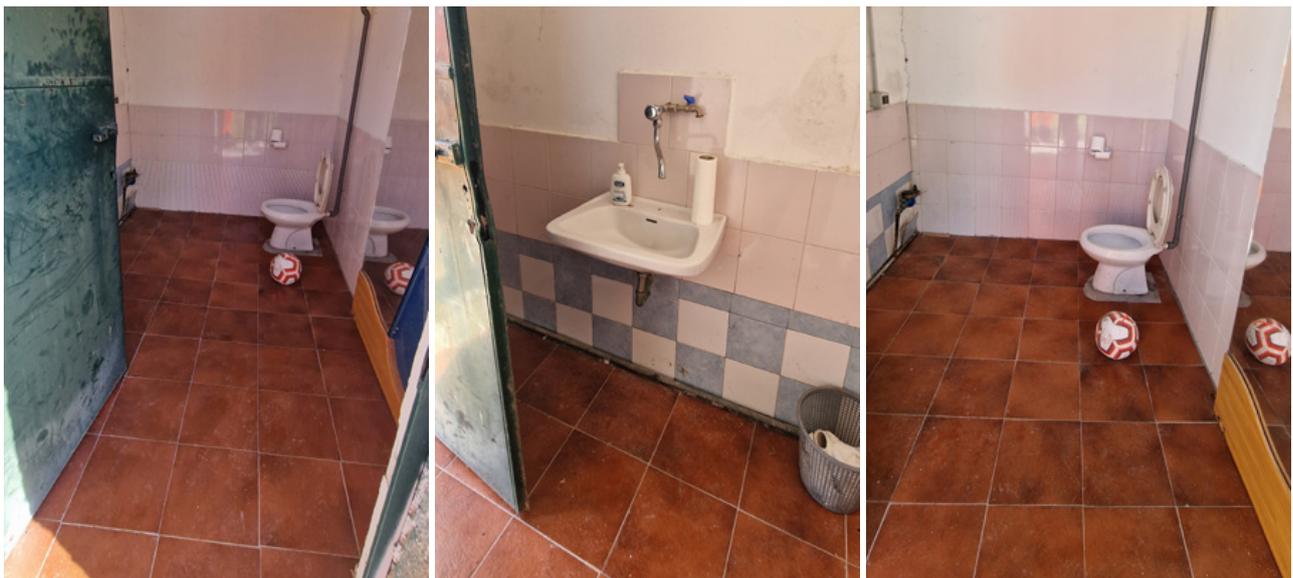
Tipologia di adeguamenti necessari: *adeguabile il bagno per il pubblico, installando sanitari accessibili ed accessori disabili.*

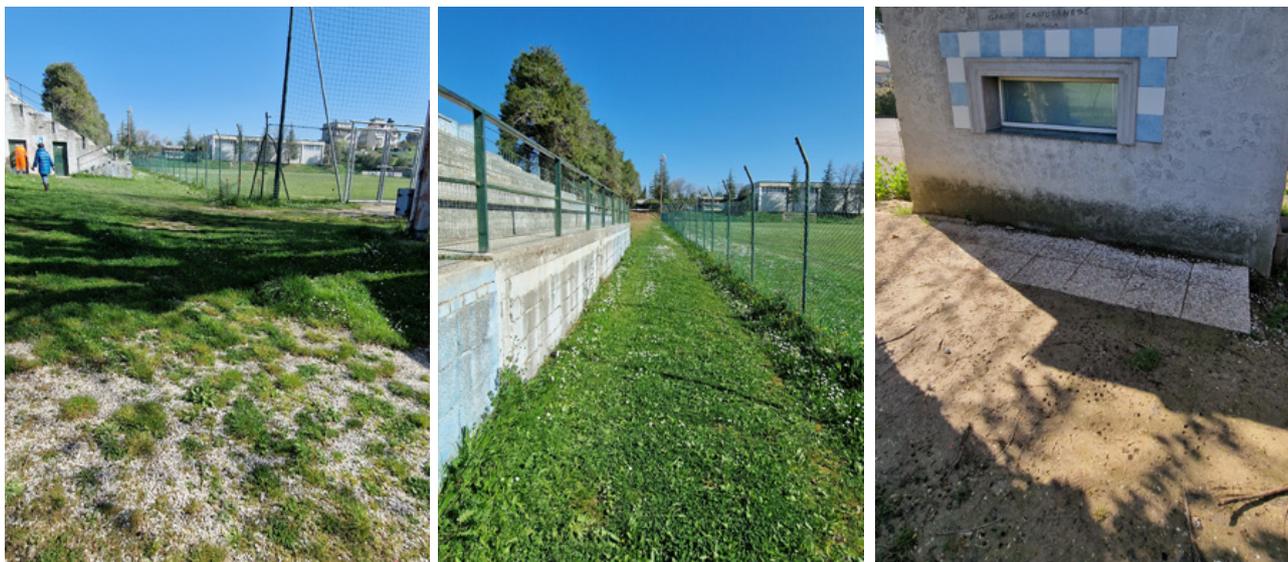
Assenti percorsi pedonali, necessario realizzare un percorso pedonale che a partire dall'accesso carrabile consenta ad un utente su carrozzina di raggiungere e stazionare presso i principali punti d'interesse (bagno, zona tribuna, zona bar).

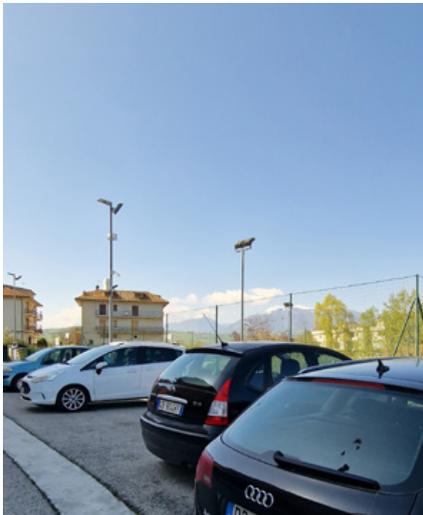
1. Parcheggi						
Presenza di parcheggio riservato nelle vicinanze dell'ingresso:					Si No	
Dimensione regolamentare?	Si	Segnaletica verticale conforme alla normativa?				Si
	No					No
Parcheggio raccordato a un percorso pedonale?	Si	Segnaletica orizzontale conforme alla normativa?				Si
	No					No
Note						
Documentazione fotografica

Ambito	Criticità rilevata	Possibile intervento risolutivo	Rif. normativi	Stima Costo	Intervento realizzato
Parcheggi	Assenza stallo riservato	Realizzazione stallo riservato	D.P.R. n. 495/1992 e s.m.i.	400,0 €	
Accesso alla struttura	Assenza continuità del percorso pavimentato per raggiungere la struttura	Realizzazione collegamento mancante	DM 236/89 8.2.1	2.000,0 €	
Servizi igienici	Assenza campanello d'emergenza	Installazione campanello d'emergenza	DM 236/89 8.1.6	300,0 €	
Servizi igienici	Assenza maniglione ribaltabile wc	Installazione maniglione ribaltabile wc	DM 236/89 8.1.6	350,0 €

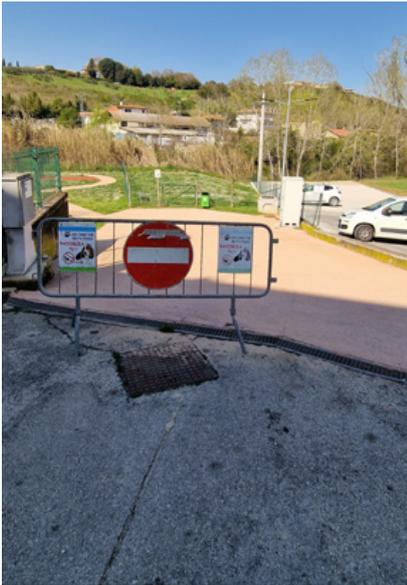
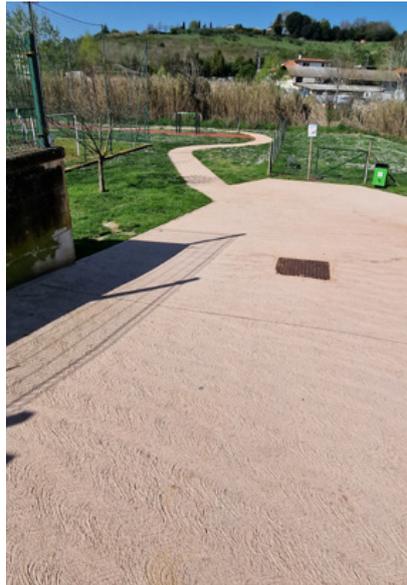
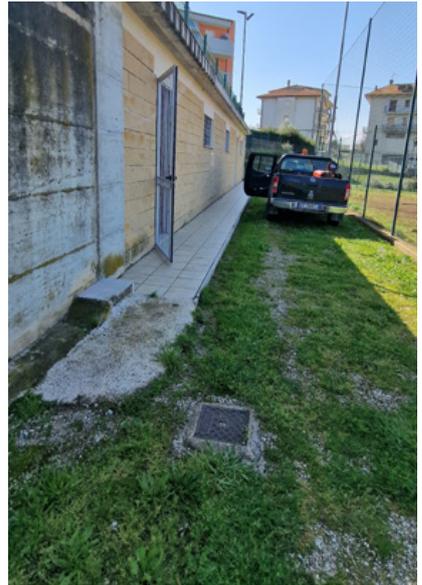
2. Accesso alla struttura						
La zona antistante e retrostante la porta/ cancello è in piano e hanno una profondità minima di 1,50 m?					Si No	
Dislivello	Si No	Se sì, la pendenza della rampa è inferiore all'8%?	Si No	E' presente corri-mano ad h=0.90m?	Si No	
E' presente un percorso tattile?					Si No	
La luce netta della porta d'ingresso è almeno 80 cm con le singole ante di larghezza non superiore a 120 cm e gli eventuali vetri sono ad una altezza min di 40 cm dal pavimento?					Si No	
La maniglia è posizionata 85cm<h<90cm?					Si No	
Il campanello/citofono è posizionato tra i 110 e i 130 cm d'altezza da terra?					Si No	
Note						
<i>Gli accessi al salone e allo spogliatoio vengono raggiunti attraverso un percorso in pendenza, difficilmente percorribile in autonomia da parte di persona con fragilità, da garantire la continuità del percorso penale realizzando il collegamento mancante per raggiungere la struttura.</i>

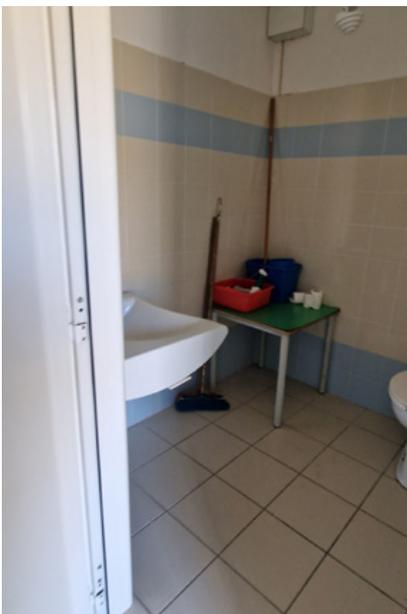
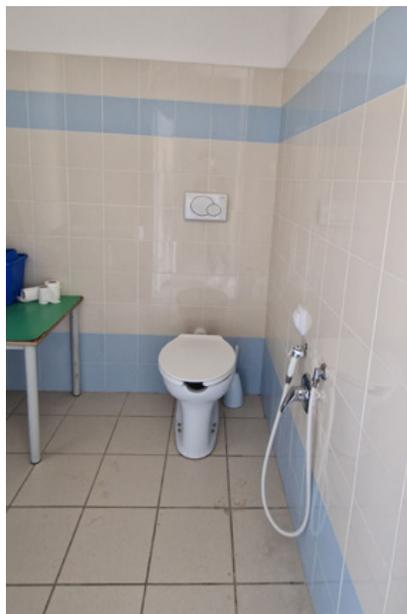
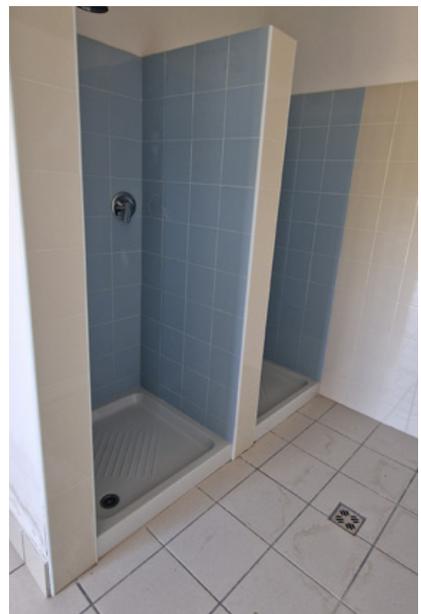
Tipologia di adeguamenti necessari: *lo spogliatoio presenta bagno accessibile da dotare di maniglione ribaltabile wc e campanello d'emergenza. Assente doccia accessibile, da valutarsi la possibilità di ricavare una doccia a raso nel bagno.*

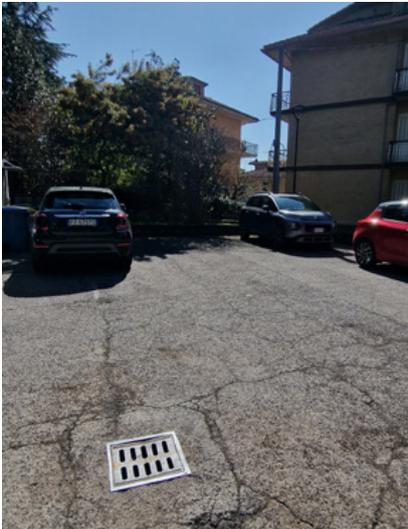
1. Parcheggi			
Presenza di parcheggio riservato nelle vicinanze dell'ingresso:			<input type="checkbox"/> Sì <input checked="" type="checkbox"/> No
Dimensione regolamentare?	Sì	Segnaletica verticale conforme alla normativa?	Sì
	No		No
Parcheggio raccordato a un percorso pedonale?	Sì	Segnaletica orizzontale conforme alla normativa?	Sì
	No		No
Note			
Documentazione fotografica

Ambito	Criticità rilevata	Possibile intervento risolutivo	Rif. normativi	Stima Costo	Intervento realizzato
Parcheggi	Assenza stallo riservato	Realizzazione stallo riservato	D.P.R. n. 495/1992 e s.m.i.	400,0 €	
Accesso alla struttura	Presenza di zerbino non incassato accesso	Realizzazione zerbino incassato	DM 236/89 4.1.2	600,0 €	
Servizi igienici	Assenza targhetta bagno accessibile	Installazione targhetta bagno accessibile	DM 236/89 8.1.6	26,0 €

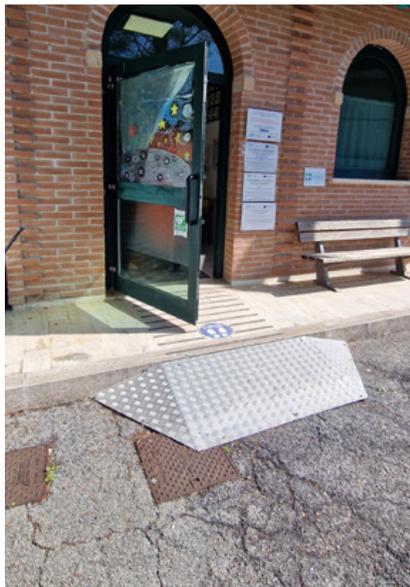
Note			
<i>L'accesso presenta vetrofanie che rendono la superficie trasparente individuabile anche da parte di persona ipovedente. Il vetro arriva sino a meno di 40 cm dal piano di calpestio, la tipologia d'infisso è comunque tale da garantire assoluta solidità anche in caso di urti con una carrozzina. Da incassare lo zerbino.</i>

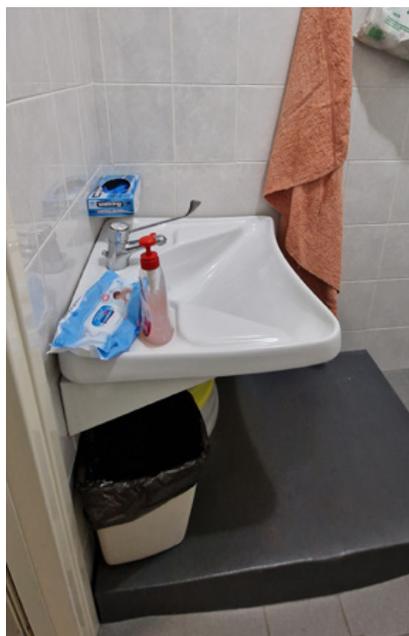
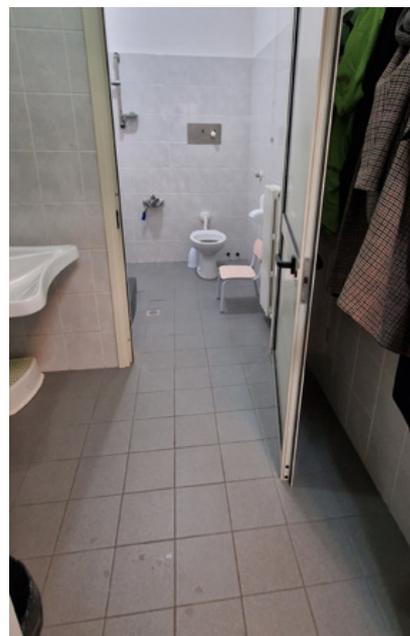
Tipologia di adeguamenti necessari: *presente un bagno accessibile, da riposizionarsi water con altezza almeno di 45 cm nel momento del trasferimento della scuola, da installarsi targhetta identificativa.*

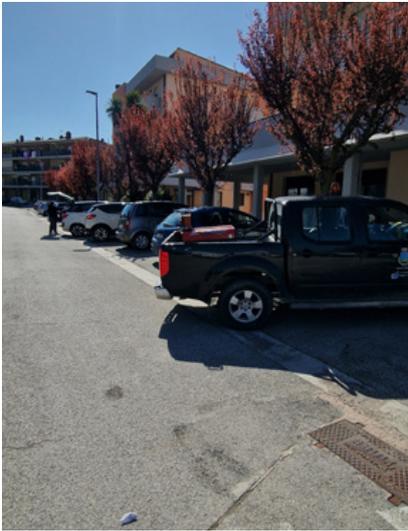
1. Parcheggi			
Presenza di parcheggio riservato nelle vicinanze dell'ingresso:			<input type="checkbox"/> Sì <input checked="" type="checkbox"/> No
Dimensione regolamentare?	Sì	Segnaletica verticale conforme alla normativa?	Sì
	No		No
Parcheggio raccordato a un percorso pedonale?	Sì	Segnaletica orizzontale conforme alla normativa?	Sì
	No		No
Note			
Documentazione fotografica

Ambito	Criticità rilevata	Possibile intervento risolutivo	Rif. normativi	Stima Costo	Intervento realizzato
Parcheggi	Assenza stallo riservato	Realizzazione stallo riservato	D.P.R. n. 495/1992 e s.m.i.	400,0 €	
Accesso alla struttura	Dislivello superiore a 2,5 cm raccordo marciapiede portico	Raccordo tra differenti pavimentazioni	DM 236/89 8.2.1	360,0 €	
Accesso alla struttura	Dislivello superiore a 2,5 cm porta accesso (2)	Fornitura e posa rampa in alluminio bugnato (2)	DM 236/89 8.2.1	300,0 €	
Accesso alla struttura	Presenza di zerbino non incassato	Realizzazione zerbino incassato	DM 236/89 4.1.2	600,0 €	
Servizi igienici	Assenza campanello d'emergenza	Installazione campanello d'emergenza	DM 236/89 8.1.6	300,0 €	
Servizi igienici	Assenza targhetta bagno accessibile	Installazione targhetta bagno accessibile	DM 236/89 8.1.6	26,0 €

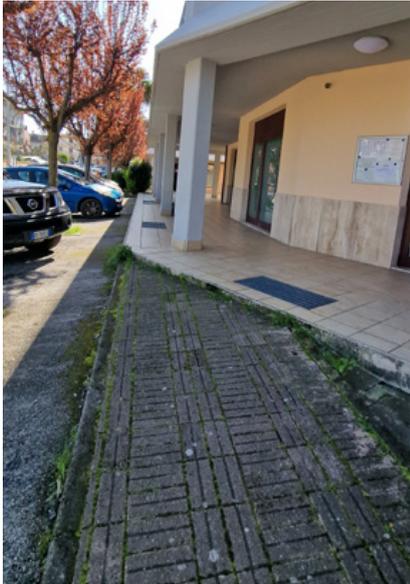
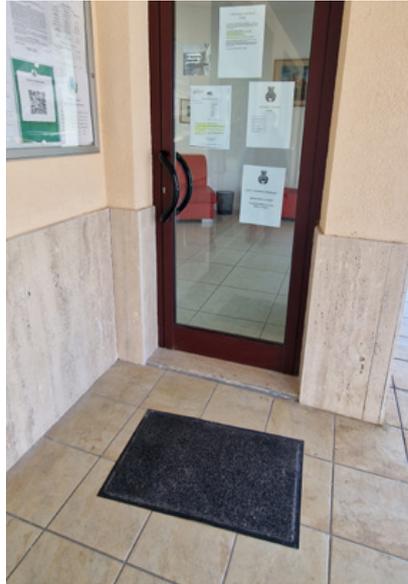
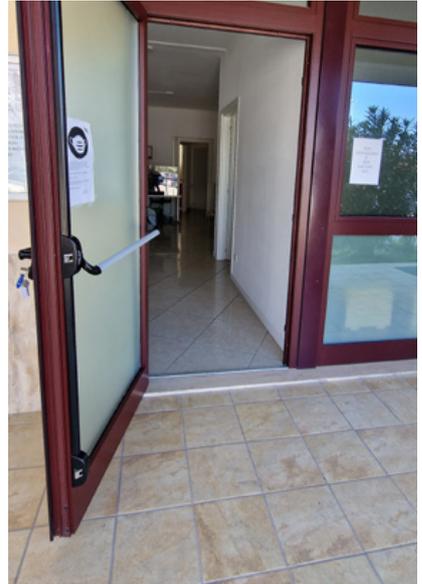
Note			
<i>Necessario eliminare il salto di livello in corrispondenza del raccordo tra la pavimentazione dell'area al di sotto del portico ed il marciapiede di accesso. Da raccordare poi anche il dislivello alla soglia di entrambi gli accessi superiore a 2,5 cm. Da incassare lo zerbino.</i>

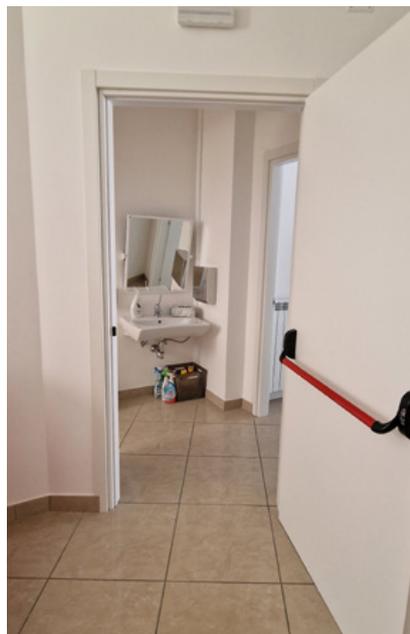
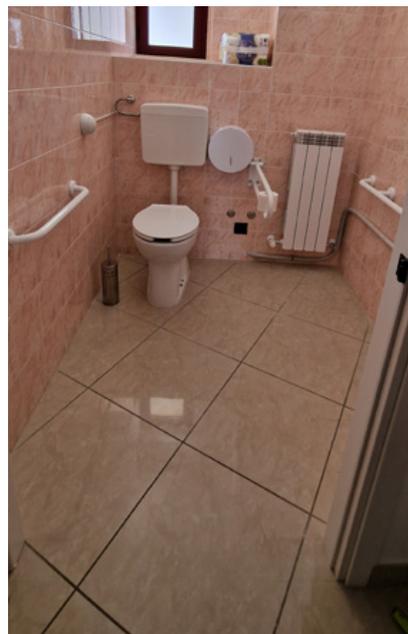
Tipologia di adeguamenti necessari: *presente un bagno accessibile a servizio dei locali, da apporre targhetta identificativa e installare campanello d'emergenza.*
