Comune di
Castorano
Provincia di Ascoli Piceno

**Piano
Eliminazione
Barriere
Architettoniche**

Schede analisi criticità

Giugno 2025

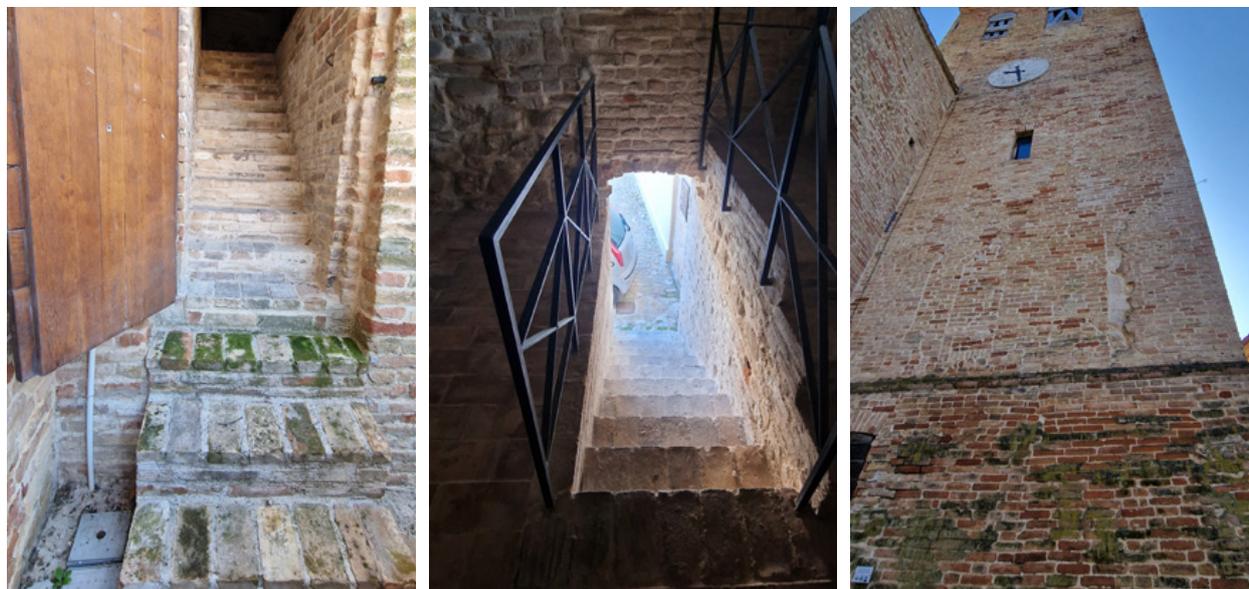
Il primo livello della Torre risulta rialzato rispetto al livello della Piazza, con una rampa di scale prima e dopo la porta d'ingresso. Mettendo a disposizione della struttura un montascale a cingoli si potrebbe ipotizzare di consentire a persona su carrozzina di arrivare al primo livello che tuttavia consiste in uno spazio ristretto, in ogni caso un utente su carrozzina non potrebbe raggiungere alcun ulteriore livello viste le ristrettezze che si presentano subito dopo. Per permettere a chi, come persone in carrozzina

non possono vivere l'esperienza della salita alla Torre, e/o eventuali esposizioni che dovessero tenersi al suo interno, è possibile dedicare uno spazio allestendo un totem con contenuti multimediali, in diverse lingue e/o postazioni audio o video accessibili anche a persone con disabilità sensoriali o cognitive. La postazione potrà essere allestita in una o più punti tra il primo livello della torre (con necessità di fornire un montascale a cingoli), un'area da ricavarsi all'esterno in Piazza Umberto I o nell'attuale magazzino comunale in previsione di adeguarlo a infopoint turistico.

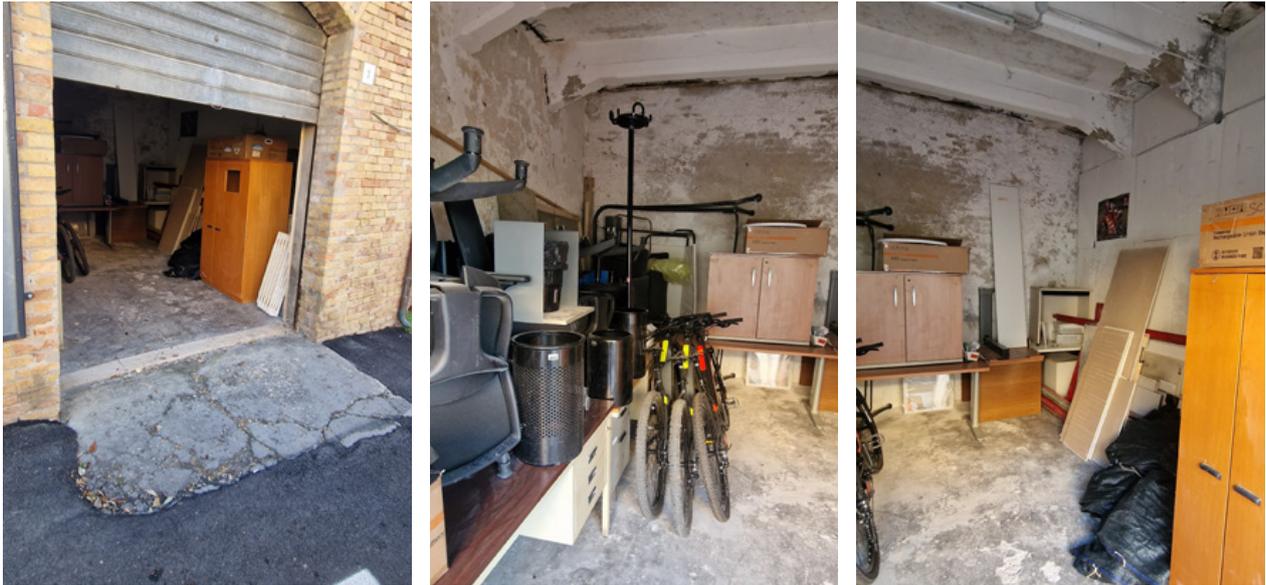
Il campanello/citofono è posizionato tra i 110 e i 130 cm d'altezza da terra?					<input type="checkbox"/> Sì <input checked="" type="checkbox"/> No
Note					
Con la previsione di ricavare un infopoint turistico sarà necessario adeguare l'accesso, garantendo l'assenza di salti di livelli.

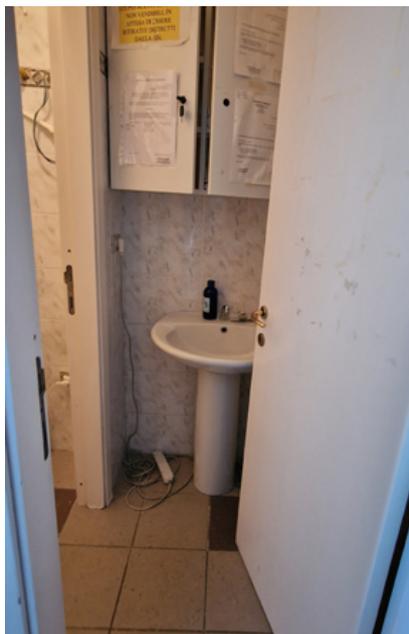
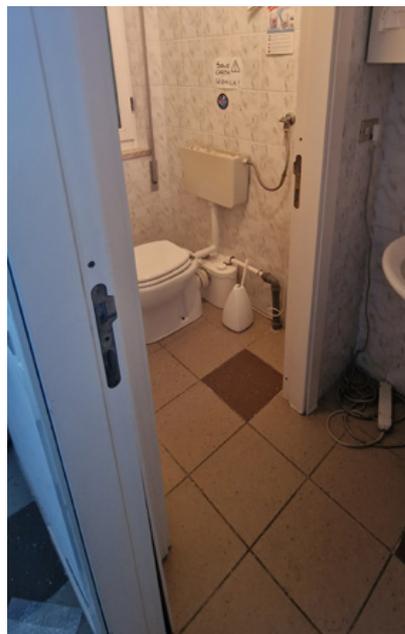
Tipologia di adeguamenti necessari: *da ricavare un bagno accessibile.*

Ambito	Criticità rilevata	Possibile intervento risolutivo	Rif. normativi	Stima Costo	Intervento realizzato
Accesso alla struttura	Rampa con pendenza superiore all'8%	Ipotesi di prolungamento della rampa di almeno 1 m compatibilmente con l'altezza a disposizione della soletta	DM 236/89 8.1.11	3.200,0 €	
Accesso alla struttura	Presenza di zerbino non incassato	Realizzazione zerbino incassato	DM 236/89 4.1.2	600,0 €	
Servizi igienici	Bagno non accessibile	Realizzazione bagno accessibile	DM 236/89 8.1.6	15.000,0 €

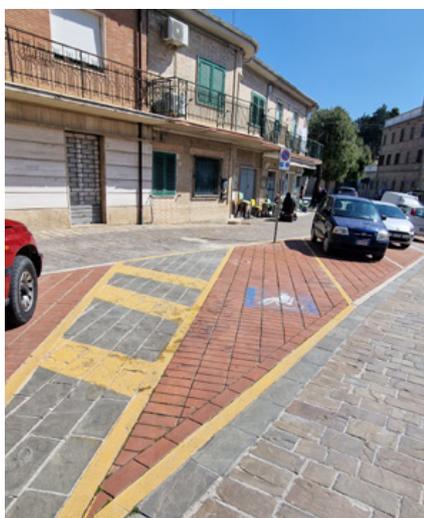
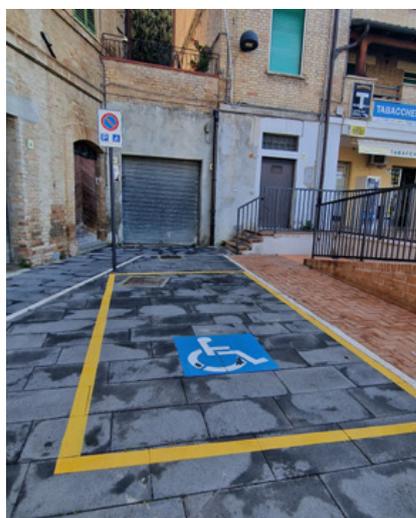
Presenza di parcheggio riservato nelle vicinanze dell'ingresso:		<input checked="" type="checkbox"/> Si	<input type="checkbox"/> No
Dimensione regolamentare?	Si	Segnaletica verticale conforme alla normativa?	<input checked="" type="checkbox"/> Si
	<input checked="" type="checkbox"/> No		<input type="checkbox"/> No
Parcheggio raccordato a un percorso pedonale?	Si	Segnaletica orizzontale conforme alla normativa?	<input type="checkbox"/> Si
	<input checked="" type="checkbox"/> No		<input checked="" type="checkbox"/> No

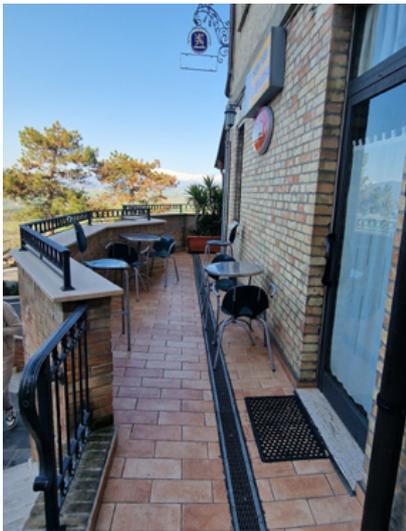
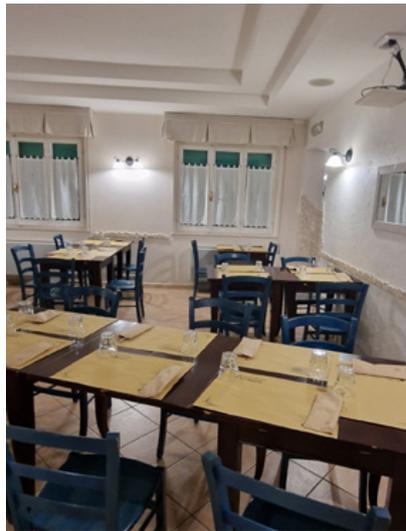
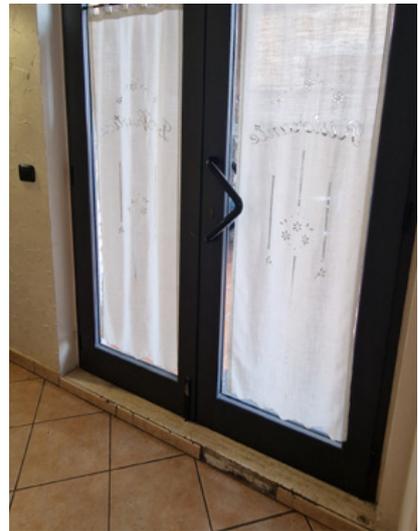
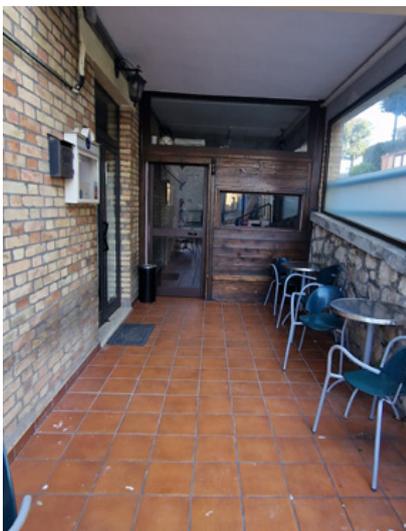
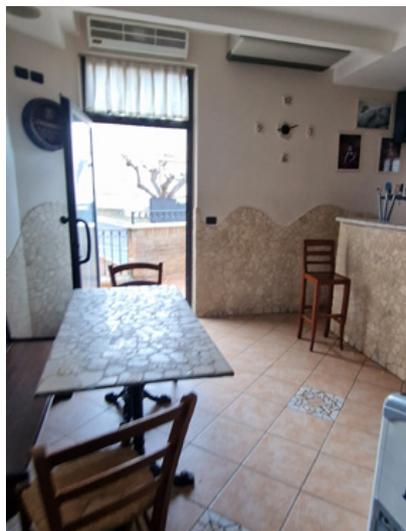
Il raggiungimento della struttura resta difficoltoso per utente con fragilità per via delle caratteristiche intrinseche del sito, da segnalare i gradini su Via Mazzini e la scala da Piazza Leopardi con segnalazioni pedotattili per non vedenti. Due i possibili accessi al Ristorante, entrambi da raccordare alla soglia sia sul lato interno che esterno e da incassare gli zerbini.

Ambito	Criticità rilevata	Possibile intervento risolutivo	Rif. normativi	Stima Costo	Intervento realizzato
Accesso alla struttura	Assenza segnaletica fine ed inizio scale gradini esterni (gradini e scalinata per Piazza Leopardi)	Fornitura e posa segnaletica pedotattile fine ed inizio scala in gres	DM 236/89 8.1.10	3.200,0 €	
Accesso alla struttura	Dislivello superiore a 2,5 cm porte accesso sia lato interno che esterno	Fornitura e posa rampa in alluminio bugnato (4)	DM 236/89 8.2.1	500,0 €	
Accesso alla struttura	Presenza di zerbino non incassato porte accesso (2)	Realizzazione zerbino incassato (2)	DM 236/89 4.1.2	1.000,0 €

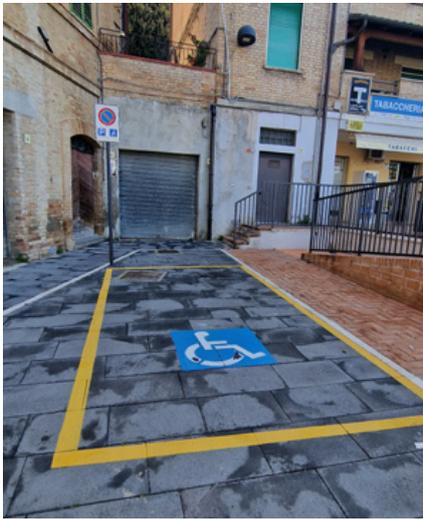
1. Parcheggi			
Presenza di parcheggio riservato nelle vicinanze dell'ingresso:			<input checked="" type="checkbox"/> Sì <input type="checkbox"/> No
Dimensione regolamentare?	<input type="checkbox"/> Sì	Segnaletica verticale conforme alla normativa?	<input checked="" type="checkbox"/> Sì
	<input checked="" type="checkbox"/> No		<input type="checkbox"/> No
Parcheggio raccordato a un percorso pedonale?	<input checked="" type="checkbox"/> Sì	Segnaletica orizzontale conforme alla normativa?	<input type="checkbox"/> Sì
	<input type="checkbox"/> No		<input checked="" type="checkbox"/> No
Note			
<i>Lo stallo riservato in Piazza Leopardi presenta dimensioni inferiori allo standard indicato dal CdS, è comunque garantito spazio libero laterale per garantire la salita e discesa dall'autovettura.</i>			
Documentazione fotografica

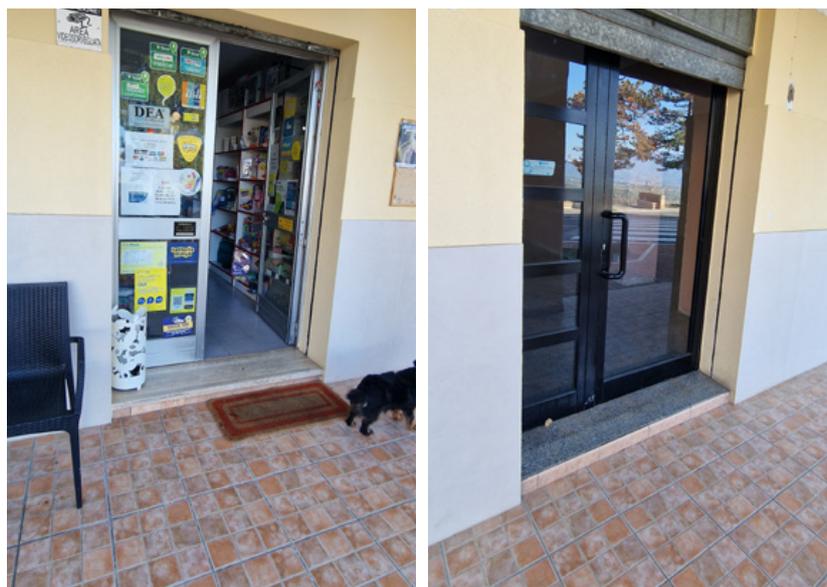
Note			
<i>Il locale sfitto al momento del sopralluogo presenta dislivello alla soglia da raccordare, da installarsi a cura del Comune rampa di raccordo anche all'accesso della tabaccheria salvo diverse intese all'interno del contratto di locazione. Da apporre vetrofania alla superficie trasparente.</i>

Ambito	Criticità rilevata	Possibile intervento risolutivo	Rif. normativi	Stima Costo	Intervento realizzato
Accesso alla struttura	Assenza segnale riconoscibilità porta vetrata ingresso principale e secondario locale sfitto	Posa segnale individuazione vetrate ingresso	DM 236/89 4.1.1	62,0 €	
Accesso alla struttura	Dislivello superiore a 2,5 cm porte accesso locale sfitto e tabaccheria	Fornitura e posa rampa in alluminio bugnato (2)	DM 236/89 8.2.1	400,0 €	
Servizi igienici	Bagno non accessibile	Realizzazione bagno accessibile in loc. sfitto	DM 236/89 8.1.6	16.000,0 €

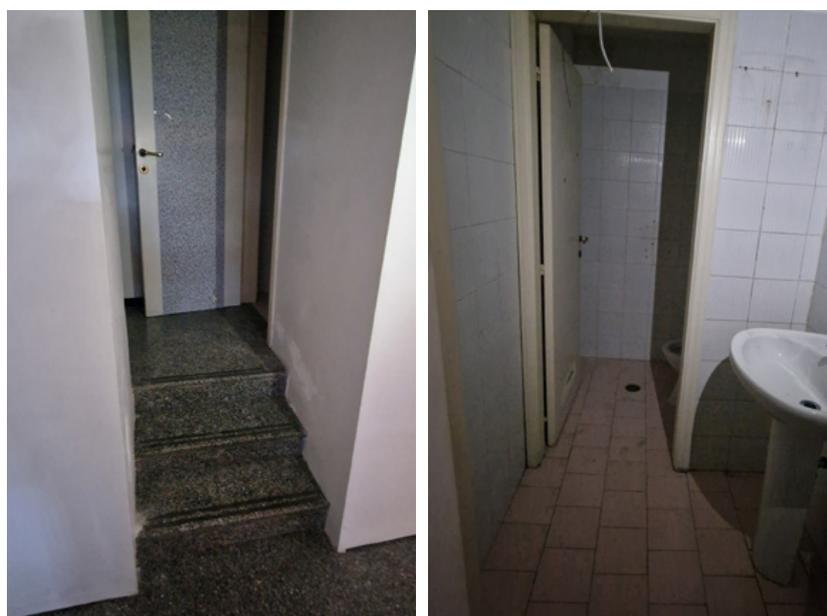
Tipologia di adeguamenti necessari: *da prevedersi la realizzazione di un bagno accessibile all'interno dei locali, lasciando gli spazi rialzati ad uso magazzino-di servizio*

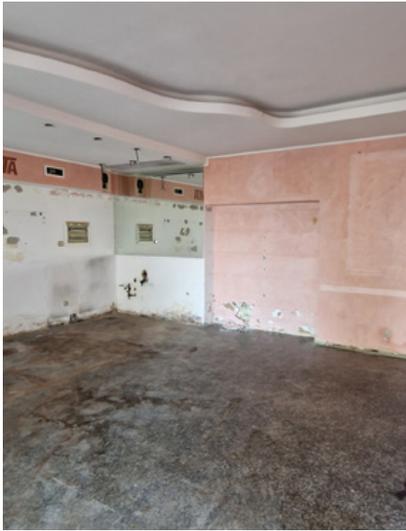
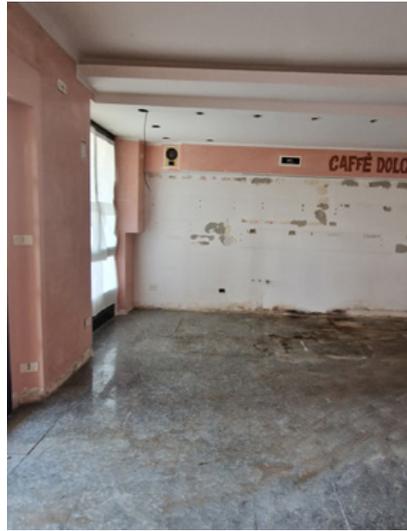
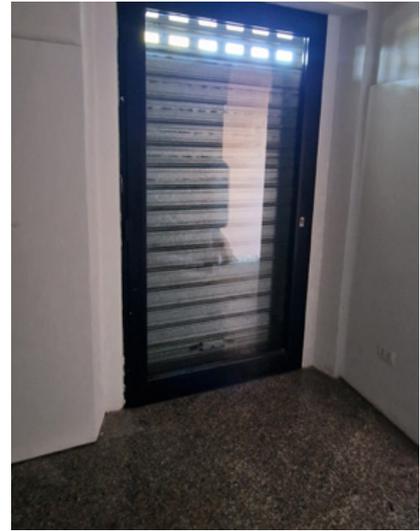
Larghezza minima degli spazi comuni pari a 1,00 m?	<input checked="" type="checkbox"/> Sì <input type="checkbox"/> No	Sono presenti allargamenti per inversioni di marcia e ogni 10 m di percorso per una superficie pari a 1,5x1,5 m?	<input checked="" type="checkbox"/> Sì <input type="checkbox"/> No
Le pavimentazioni sono compatte e antiscivolo?	<input checked="" type="checkbox"/> Sì <input type="checkbox"/> No	Le porte hanno luce minima di 75 cm?	<input checked="" type="checkbox"/> Sì <input type="checkbox"/> No
		I percorsi sono indicati con cartellonistica e sulle porte vi sono cartelli informativi?	<input checked="" type="checkbox"/> Sì <input type="checkbox"/> No
